Temat: **Opinia dendrologiczna z oceną statyki na podstawie przeprowadzonej próby obciążeniowej wskazanego drzewa rosnącego w Suchoj Beskidzkiej**
ul. Adama Mickiewicza, 34-200 Sucha Beskidzka

Inwestor: **Gmina Sucha Beskidzka**
ul. Adama Mickiewicza 19,
34-200 Sucha Beskidzka

Autor: **mgr inż. arch. kraj. Przemysław JANUSZ**
Rzeczoznawca w zakresie drzewoznawstwa,
projektowania, budowy i konserwacji terenów
zieleni. Inspektor drzew oraz terenów zieleni
w tym zieleni na terenach zabytkowych.
Międzynarodowy instruktor ABA.

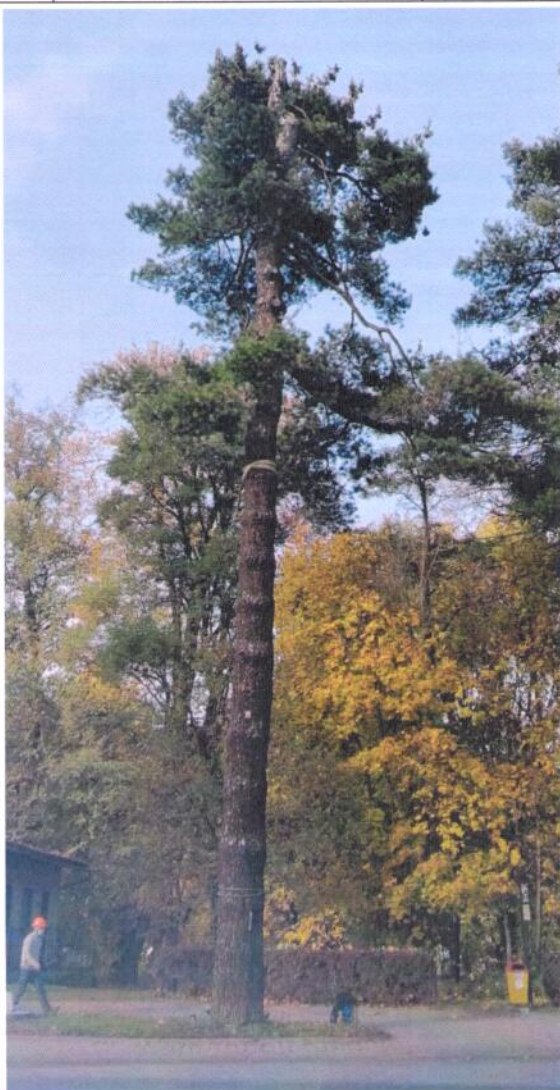
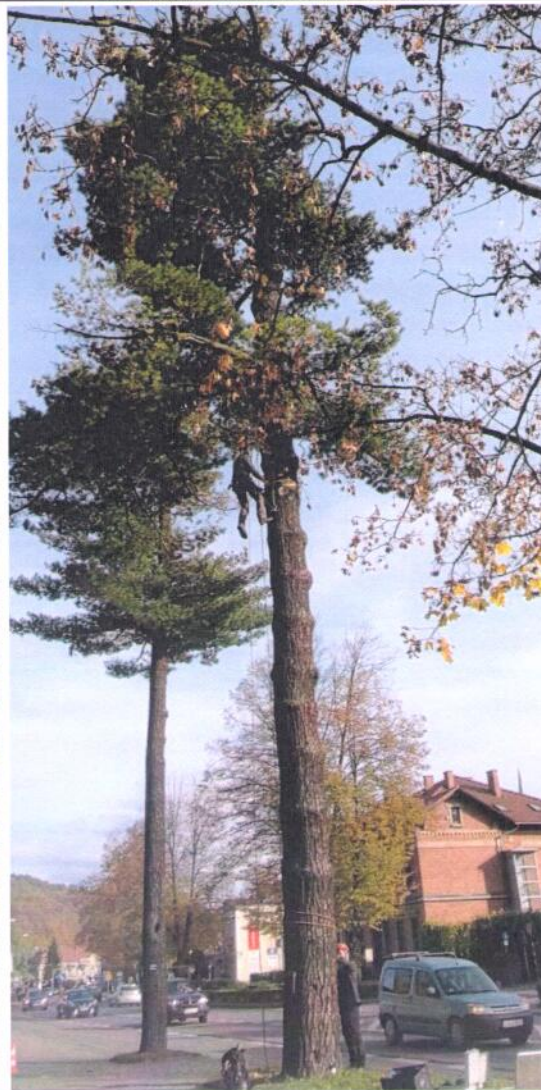
III. CECHY MAJĄCE WPŁYW NA PRAWDOPODOBIEŃSTWO UPADKU				
1 - NIEWIELKIE OZNAKI	2 - ŚREDNIO ISTOTNE	3 - POWAŻNE	4 - BARDZO POWAŻNE	
STREFA KORZENIOWA		DOKUMENTACJA FOTOGRAFICZNA		
PĘKNIĘCIA GLEBY	1	2	3	4
OGRANICZENIE ROZWOJU	1	2	3	4
USZKODZENIE KORZENI	1	2	3	4
ROZKŁAD	1	2	3	4
KORZENIE STRANGULACYJNE	1	2	3	4
ODROSTY KORZENIOWE	1	2	3	4
OWOCNIKI GRZYBÓW	1	2	3	4
CIAŁO OBCE	1	2	3	4
INNE: utrata statyki	1	2	3	4
OPIS:				
<ul style="list-style-type: none"> wypróchnienie systemu korzeniowego – zagrożenie wywrotem! jezdnia oraz bruki w bezpośrednim sąsiedztwie drzewa – brak możliwości korzenia po stronie pn. i pód.! poważnie ograniczona możliwość rozwoju systemu korzeniowego – bruki po stronie pn., pód., wsch., zach., ulica po stronie pód., sieci uzbrojenia terenu (prąd, kanalizacja sanitarna) po stronie pn. i wsch. – zagrożenie wywrotem! amputacja lub uszkodzenia korzeni głównych na skutek remontów lub budowy bruków, jezdni i uzbrojenia terenu – zagrożenie wywrotem! gleba płytka, zagęszczona – zaburzony stosunek powietrzno-wodny gleby – większa wrażliwość na suszę ograniczona powierzchnia chłonna – drzewo rośnie w misie korzeniowej otoczonej brukiem uniesiony bruk i krawężnik ■ – symptomy świadczące o ruchach korzeni i możliwej utracie stabilności drzewa w gruncie – zagrożenie wywrotem!

<ul style="list-style-type: none"> na korzeniach obecne owocniki agresywnego grzyba pasożytniczego: murszak rdzawy (<i>Phaeolus schweinitzii</i>) ■, wywołującego intensywną, brunatną zgniliznę drewna – utrata statyki, zagrożenie wywrotem!

ODZIOMEK					DOKUMENTACJA FOTOGRAFICZNA
PODŁUŻNE PĘKNIĘCIA	1	2	3	4	
USZKODZENIA NABIEGÓW	1	2	3	4	
ROZKŁAD	1	2	3	4	
PAS MARTWICY BOCZNEJ	1	2	3	4	
RANY	1	2	3	4	
KORZENIE STRANGULACYJNE	1	2	3	4	
PĘDY ODROŚLOWE	1	2	3	4	
ZASIEDLENIE PRZEZ OWADY	1	2	3	4	
OWOCNIKI GRZYBÓW	1	2	3	4	
CIAŁO OBCE	1	2	3	4	
INNE: utrata statyki	1	2	3	4	
OPIS					
<ul style="list-style-type: none"> • podłużne pęknięcie pnia od odziomka po stronie południowej – możliwość penetracji sondą odziomka na głębokość 5-10 cm • rana po uszkodzeniu odziomka po stronie południowej z odspojeniem kory i drewnem martwym – widoczny wysyp rozdrobnionego i rozłożonego drewna na skutek działalności grzybów patogenicznych • w odziomku obecne owocniki agresywnego grzyba pasożytniczego: murszak rdzawy (<i>Phaeolus schweinitzii</i>), wywołującego intensywną, brunatną zgniliznę drewna – utrata statyki, zagrożenie wywrotem!

PIEŃ					DOKUMENTACJA FOTOGRAFICZNA	
ROZKŁAD	1	2	3	4		
WYCHYLENIE OD PIONU	1	2	3	4		
PODŁUŻNE PĘKNIĘCIA	1	2	3	4		
SŁABE ROZWIDLENIE	1	2	3	4		
BUTELKOWATY PIEŃ	1	2	3	4		
USZKODZENIA MECHANICZNE	1	2	3	4		
PODKRZESANIE	1	2	3	4		
PAS MARTWICY BOCZNEJ	1	2	3	4		
CIEŃ ASYMILATÓW	1	2	3	4		
RANY	1	2	3	4		
OPARZELINY/ODSPOJENIE KORY	1	2	3	4		
REITERATY	1	2	3	4		
ZASIEDLENIE PRZEZ OWADY	1	2	3	4		
OWOCNIKI GRZYBÓW	1	2	3	4		
DZIUPLE	1	2	3	4		
CIAŁO OBCE	1	2	3	4		
INNE: utrata statyki	1	2	3	4		
OPIS						
<ul style="list-style-type: none"> • obecny wewnętrzny rozkład pnia osłabiający statykę drzewa – zagrożenie złomem! • drzewo zostało wysoko podkrzesane (długie ramię dźwigni i wysoko osadzony środek naporu wiatru) – zaburzona statyka – zagrożenie złomem! • liczne guzy, ślady i rany po amputacjach konarów bocznych (podkrzesaniu) • podłużne pęknięcie pnia od odziomka po stronie południowej (opis na etapie odziomka) • poprzeczne pęknięcia pnia po stronie północnej, północno-zachodniej i zachodniej świadczące o naprężeniach pnia pod wpływem wiatru – zaburzona statyka – zagrożenie złomem! • czerwona tabliczka na pniu świadcząca o ustanowieniu formy ochrony drzewa w postaci pomnika przyrody • rany po uszkodzeniach mechanicznych pnia

- Zaleca się usunąć drzewo ze względu na utratę stabilności w gruncie w wyniku ograniczonej możliwości korzenienia oraz działalności agresywnego grzyba patogenicznego rozkładającego drewno w odziomku i korzeniach. Obecny stan fitosanitarny drzewa oraz przeprowadzona próba obciążeniowa wskazują na wysokie ryzyko wywrotu oraz zagrożenie dla ludzi i mienia w otoczeniu drzewa. Nie ma możliwości poprawy statyki drzewa za pomocą aktualnie dostępnych środków. Biorąc pod uwagę lokalizację drzewa w sąsiedztwie zabudowy oraz ciągów komunikacyjnych konieczne jest jego niezwłoczne usunięcie. **UWAGA! Drzewo skrajnie niebezpieczne!!!**

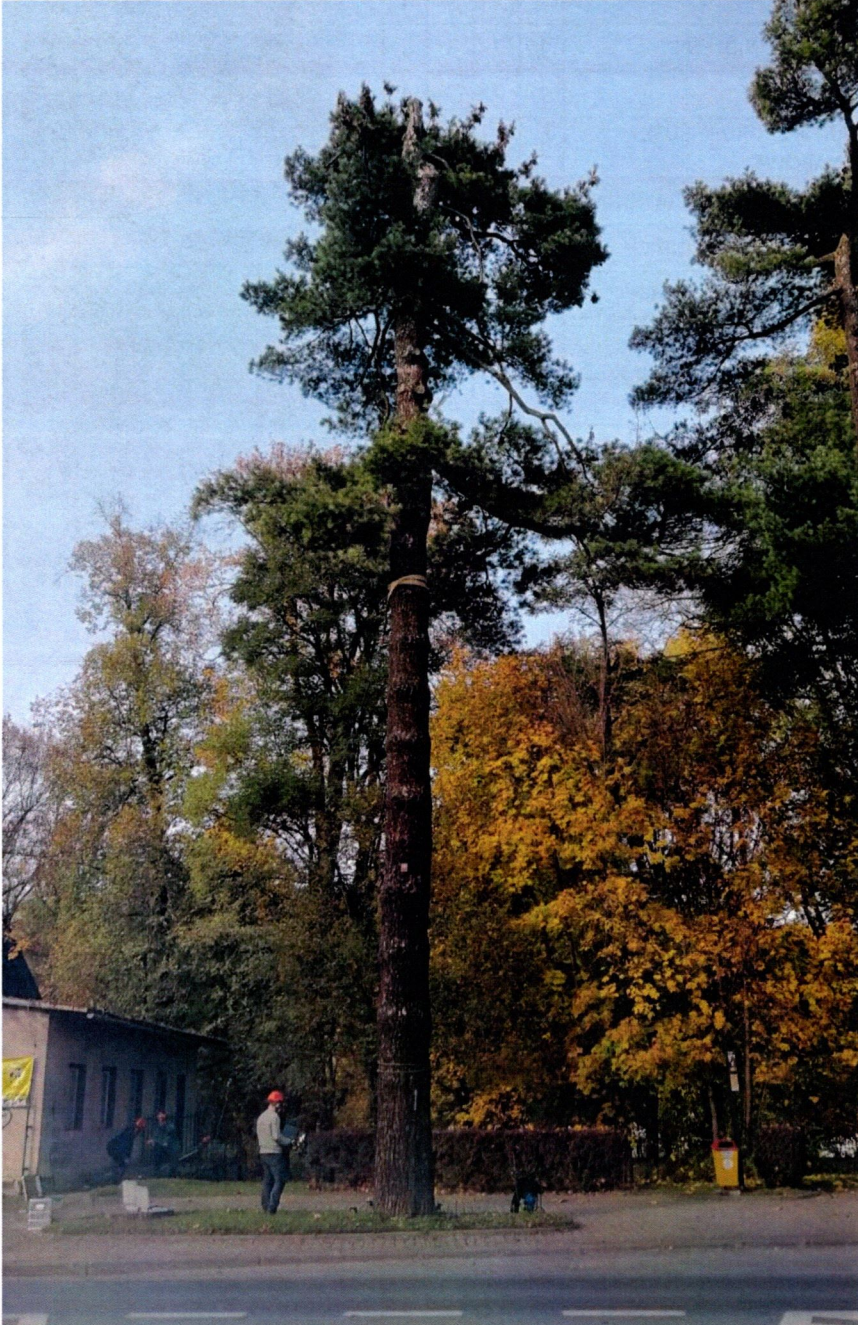
NASADA KORONY					DOKUMENTACJA FOTOGRAFICZNA	
ROZKŁAD	1	2	3	4		
SŁABE ROZWIDLENIE	1	2	3	4		
PODŁUŻNE PĘKNIĘCIA	1	2	3	4		
PAS MARTWICY BOCZNEJ	1	2	3	4		
CIEŃ ASYMILATÓW	1	2	3	4		
PODKRZESANIE	1	2	3	4		
WYGONIONE KONARY	1	2	3	4		
REITERATY	1	2	3	4		
RANY PO AMPUTACJACH	1	2	3	4		
CZOPY PO AMPUTACJACH	1	2	3	4		
TYLCE PO WYŁAMANIACH	1	2	3	4		
ZAWIESZONE GAŁĘZIE	1	2	3	4		
ZASIEDLENIE PRZEZ OWADY	1	2	3	4		
DZIUPLE	1	2	3	4		
OWOCNIKI GRZYBÓW	1	2	3	4		
INNE: utrata statyki	1	2	3	4		
OPIS						
<ul style="list-style-type: none"> • nasada korony osadzona na wysokości 9 m • drzewo podkrzesane – długie ramię dźwigni i wysoko osadzony środek naporu wiatru – zagrożenie złomem! (— — - wysokość, do której drzewo zostało podkrzesane) • korona asymetryczna – usunięto wszystkie konary boczne po stronie południowej ■ • rany, ślady i guzy po amputacjach • wygonione konary boczne ■ osadzone w nasadzie korony po stronie północno-wschodniej i północno-zachodniej (nad chodnikiem) • podłużna rana z drewnem martwym ■ na wygonionym konarze osadzonym w nasadzie korony po stronie północno-zachodniej • odnotowano na pędach obecność ochojnika wejmutkowego (<i>Pineus strobi</i>) – szkodnika, który powoduje zasychanie igieł i spękania kory

KONARY					DOKUMENTACJA FOTOGRAFICZNA	
ROZKŁAD	1	2	3	4	 	 
SŁABE ROZWIDLENIE	1	2	3	4		
WYGONIONE	1	2	3	4		
MARTWE/ GRUBY SUSZ KONAROWY	1	2	3	4		
PODŁUŻNE PĘKNIĘCIA KONARU	1	2	3	4		
RANY PO WYŁAMANIACH	1	2	3	4		
RANY PO AMPUTACJACH	1	2	3	4		
RANY Z UBYTKAMI WGLĘBNYMI	1	2	3	4		
REITERATY	1	2	3	4		
OPARZELINY/ODSPOJENIE KORY	1	2	3	4		
CZOPY PO AMPUTACJACH	1	2	3	4		
TYLCE PO WYŁAMANIACH	1	2	3	4		
DZIUPLE/ GNIAZDA	1	2	3	4		
OWOCNIKI GRZYBÓW	1	2	3	4		
INNE: asymetryczna korona	1	2	3	4		
OPIS						
<ul style="list-style-type: none"> • wygonione konary po stronie północno-zachodniej i północno-wschodniej (nad chodnikiem) • liczne rany po amputacjach konarów bocznych ■ • czop po usunięciu martwego szczytu korony ■ • obumierająca gałąź zawieszona nad chodnikiem ■ – zagrożenie upadkiem grubego suszu konarowego! • korona asymetryczna – usunięto wszystkie konary boczne po stronie południowej

ZŁAMANE GAŁĘZIE	1	2	3	4		
ZAWIESZONE GAŁĘZIE	1	2	3	4		
PRZERZEDZENIE	1	2	3	4		
SUSZ GAŁĘZIOWY	1	2	3	4		
JEMIOŁA	1	2	3	4		
INNE: korona asymetryczna	1	2	3	4		
OPIS <ul style="list-style-type: none"> • susz gałęziowy 15% • znaczne przerzedzenie w koronie • korona asymetryczna – rozwinięta po stronie północnej i wschodniej (usunięto wszystkie konary boczne po stronie południowej tj. ulicy) – zaburzona statyka! • odnotowano na pędach obecność ochojnika wejmutkowego (<i>Pineus strobi</i>) – szkodnika, który powoduje zasychanie igieł i spękania kory 						
OSŁABIENIE WITALNOŚCI*:	0	1	2	3	LICZBA PRZEWODNIKÓW:	1
POKRÓJ DRZEWA	<input type="checkbox"/> KŁODA		<input checked="" type="checkbox"/> STRZAŁA		<input checked="" type="checkbox"/> ASYMETRYCZNY	
	<input type="checkbox"/> OGŁOWIENIE		<input checked="" type="checkbox"/> PODKRZESANIE		<input type="checkbox"/> PĘDY REGENERACYJNE

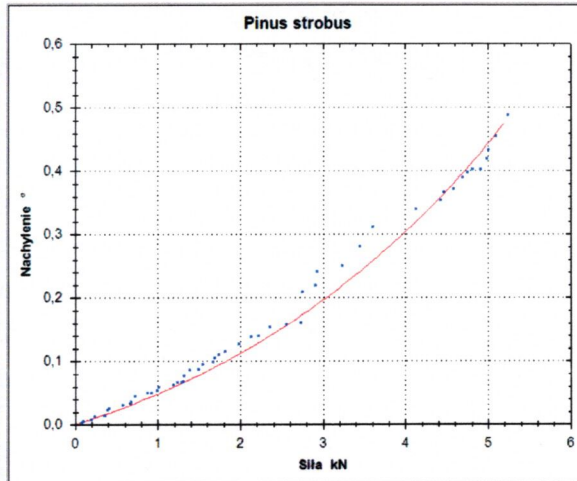
Ryc. 1 Bezpieczeństwo aktualne stabilności drzewa w gruncie (Bs) w punkcie pomiarowym nr 1

Alpha (°) = 0,44
F_{max} (N) = 8643,59
M_{max} (Nm) = 70235,61
M_{wind} (Nm) = 117612,00

SF = 0,60

Bezpieczeństwo aktualne stabilności drzewa w gruncie (Bs)
Bs = **60%** - wysokie ryzyko wywrotu!

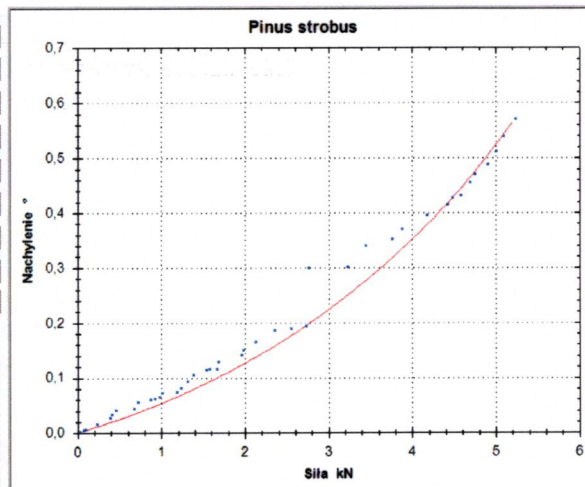
Ryc. 2 Bezpieczeństwo aktualne stabilności drzewa w gruncie (Bs) w punkcie pomiarowym nr 2

Alpha (°) = 0,44
F_{max} (N) = 7910,20
M_{max} (Nm) = 64276,23
M_{wind} (Nm) = 117612,00

SF = 0,55

Bezpieczeństwo aktualne stabilności drzewa w gruncie (Bs)
Bs = **55%** - wysokie ryzyko wywrotu!

- Bezpieczeństwo aktualne stabilności drzewa w gruncie **Bs** w najniższym punkcie pomiarowym **wynosi obecnie 55%**, tj. 95% poniżej wartości wymaganej*. **System korzeniowy nie jest wystarczająco stabilny. Istnieje wysokie ryzyko wywrotu!**

- Badane drzewo utraciło statykę oraz stabilność w gruncie, stwarzając niebezpieczeństwo dla ludzi i mienia w jego otoczeniu. Biorąc pod uwagę wzrost w sąsiedztwie ciągów komunikacyjnych (chodniki, przystanek autobusowy, ulica) oraz zabudowy **drzewo należy niezwłocznie usunąć z uwagi na wysokie ryzyko wywrotu.**

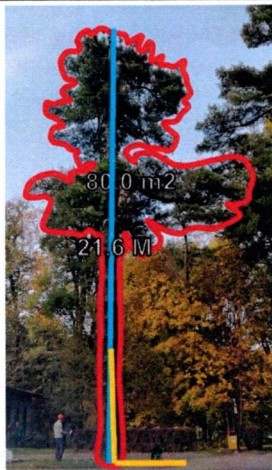
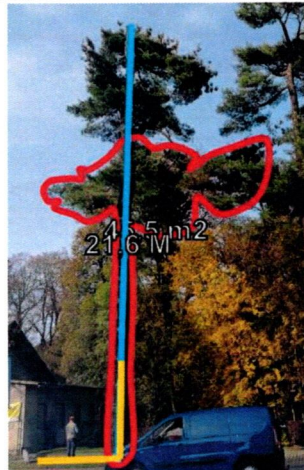
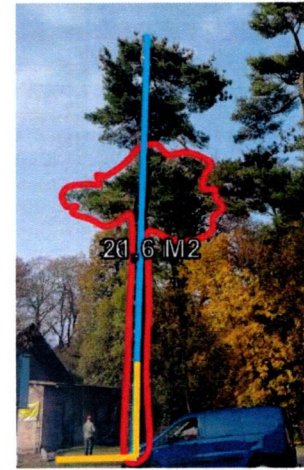
obecna powierzchnia korony: 80 m²

- bezpieczeństwo aktualne stabilności drzewa w gruncie (Bs) Bs = **55%**, tj. 95% poniżej wartości wymaganej*

powierzchnia korony po redukcji: 45,5 m²

- bezpieczeństwo aktualne stabilności drzewa w gruncie (Bs) Bs = **128%**, tj. 22% poniżej wartości wymaganej*

powierzchnia korony po redukcji: 36,03 m²

- bezpieczeństwo aktualne stabilności drzewa w gruncie (Bs) Bs = **172%**, tj. 22% powyżej wartości wymaganej*

- Wyniki szacunkowej analizy statyki w zestawieniu z uzyskanymi podczas próby obciążeniowej pomiarami wskazują, że próba obniżenia wysokości korony do 15,80 m, a tym samym zmniejszenia jej powierzchni niemal o połowę, tj. 43%, nie zapewnia wystarczającego poziomu bezpieczeństwa stabilności drzewa w gruncie ($B_s = 128\%$). Natomiast redukcja zarówno wysokości korony (do wys. 15,80 m), jak i zasięgu konarów bocznych po stronie wschodniej i północno-wschodniej umożliwia uzyskanie wystarczającego poziomu bezpieczeństwa drzewa w gruncie ($B_s = 172\%$). Jednak, aby zminimalizować ryzyko wywrotu do akceptowalnego poziomu należałoby usunąć 55% aktualnej powierzchni korony, czyli ponad połowę aktywnej masy asymilacyjnej, co wiąże się ze zbyt wysokim ubytkiem energetycznym, który prowadziłby do dalszej degradacji drzewa, dezaktualizacji uzyskanych wyników i ponownego wzrostu ryzyka w jego otoczeniu. Ponadto należy zaznaczyć, że zaprezentowane wyliczenia nie uwzględniają tempa destrukcyjnej działalności patogenów grzybowych obecnych w odziomku i na korzeniach. Biorąc pod uwagę obecny stan fitosanitarny drzewa oraz aktywność agresywnego grzyba murszak rdzawy (*Phaeolus schweinitzii*), wywołującego intensywną zgniliznę drewna, stwierdza się, że procesy rozkładu i degradacji przeważają nad zdolnościami regeneracyjnymi, pozbawiając drzewo szans na dalsze trwanie w otoczeniu. W związku z powyższym, **nie ma możliwości poprawy statyki** drzewa za pomocą aktualnie dostępnych środków.
