**UCHWAŁA NR .....**  
**RADY MIASTA SUCHA BESKIDZKA**

**w sprawie uzgodnienia przeprowadzenia prac pielęgnacyjnych pomnika przyrody**

**Opinia dendrologiczna drzew uznanych za pomniki przyrody,  
rosnących w pasie technologicznym linii energetycznej średniego  
napięcia 15 kV Sucha-Wodociągi na działce 8950/2 w miejscowości  
Sucha Beskidzka, powiat suski**

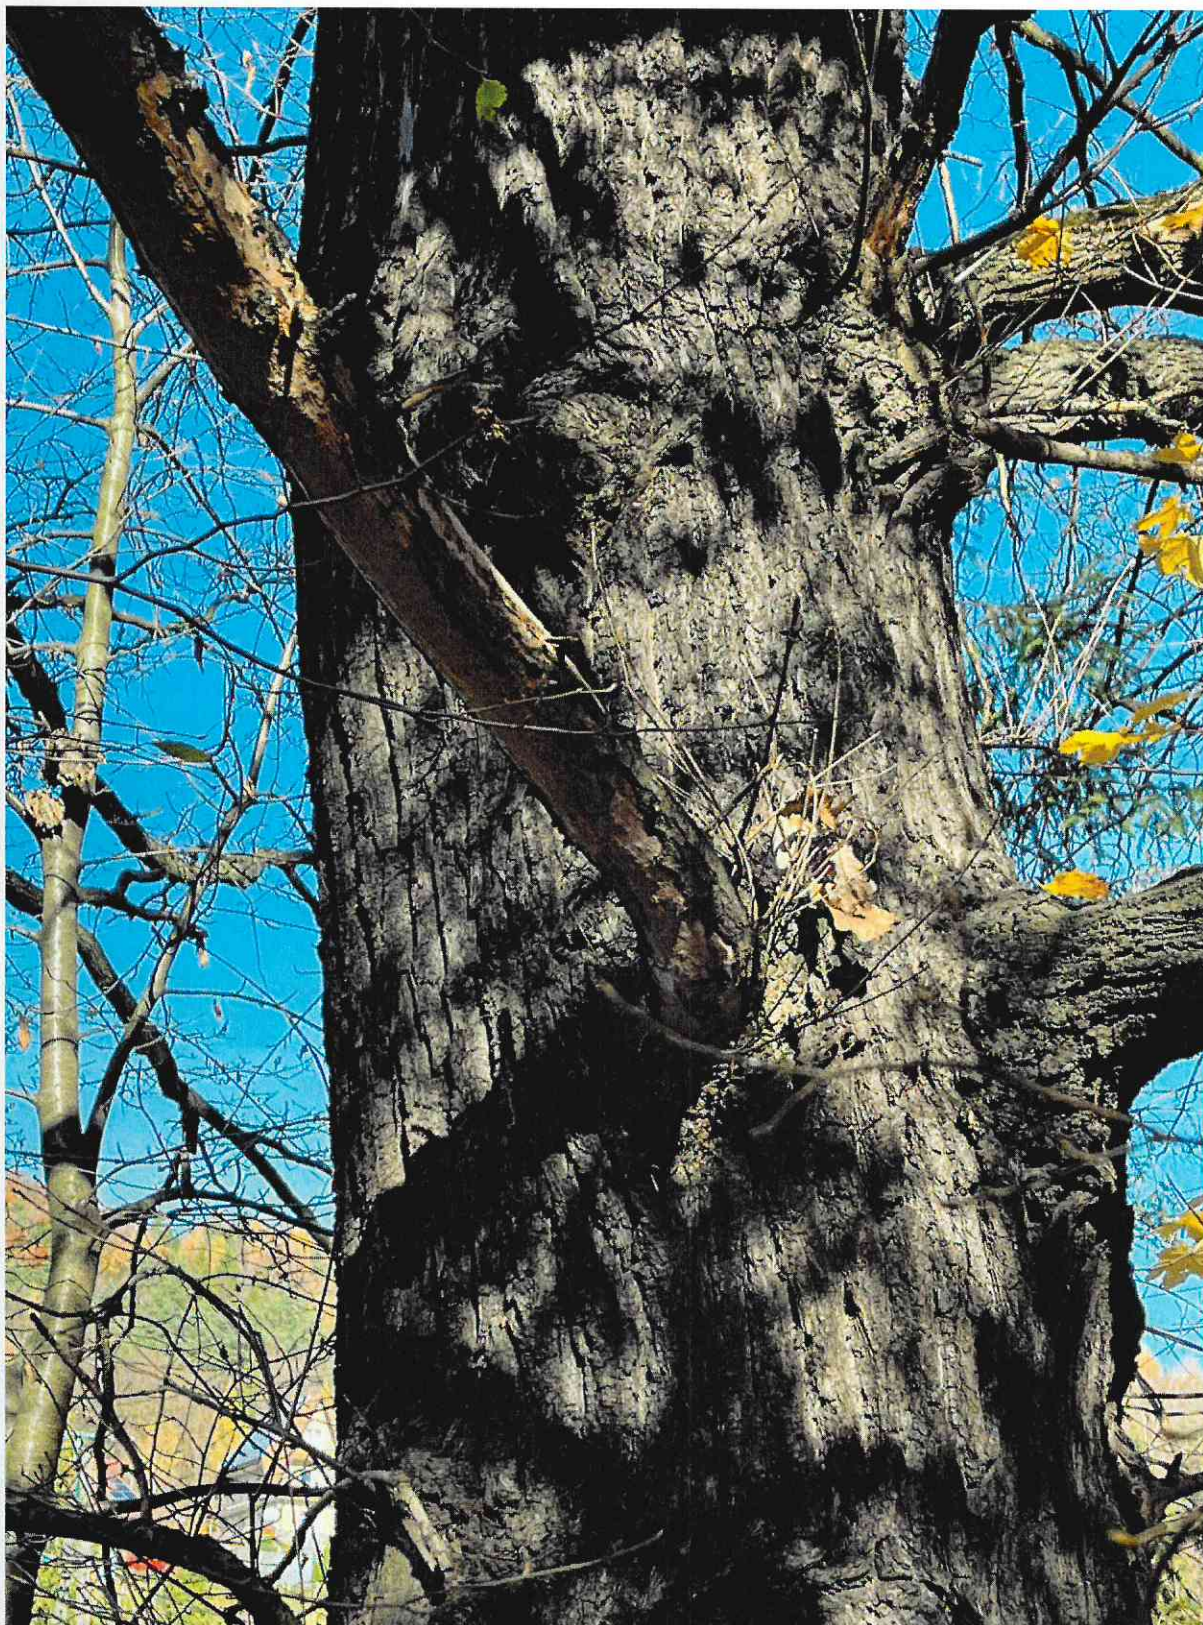
To również okaz dębu szypułkowego, o obwodzie pnia na wysokości 1,30 m – 256 cm. W chwili uznania je za pomnik przyrody jego wysokość oszacowano na 21 m, a obwód wynosił 220 cm. Drzewo rośnie na brzegu rzeki, znajduje się w otoczeniu innych drzew i nie jest za bardzo wyeksponowane. Dąb jest nieznacznie pochylony w stronę linii energetycznej. Pień gruby, walcowaty, pokryty odroślami, bulwotatymi zgrubieniami, w dolnej części odziomka widoczne wypróchnienie o długości 78 cm i szerokości 12 cm. Na pniu widoczne blizny i zrakowacenia, podobnie jak w strefie korzeni nie stwierdzono zarodników grzybów. Duże drzewo liściaste, ma widoczne ślady posuszu w koronie. Występują ślady po poprzednich cięciach technicznych, stan fitosanitarny średni.

Fot.6. Uschnięte konary u dębu szypułkowego (*Quercus robur*) – drzewo numer 2.

Zalecane działania ze względu na lokalizację, gałęzie znajdują się w zasięgu linii energetycznej, wskazane niewielkie cięcia techniczne trzech gałęzi – do 15 % w obrębie korony od strony linii energetycznej.

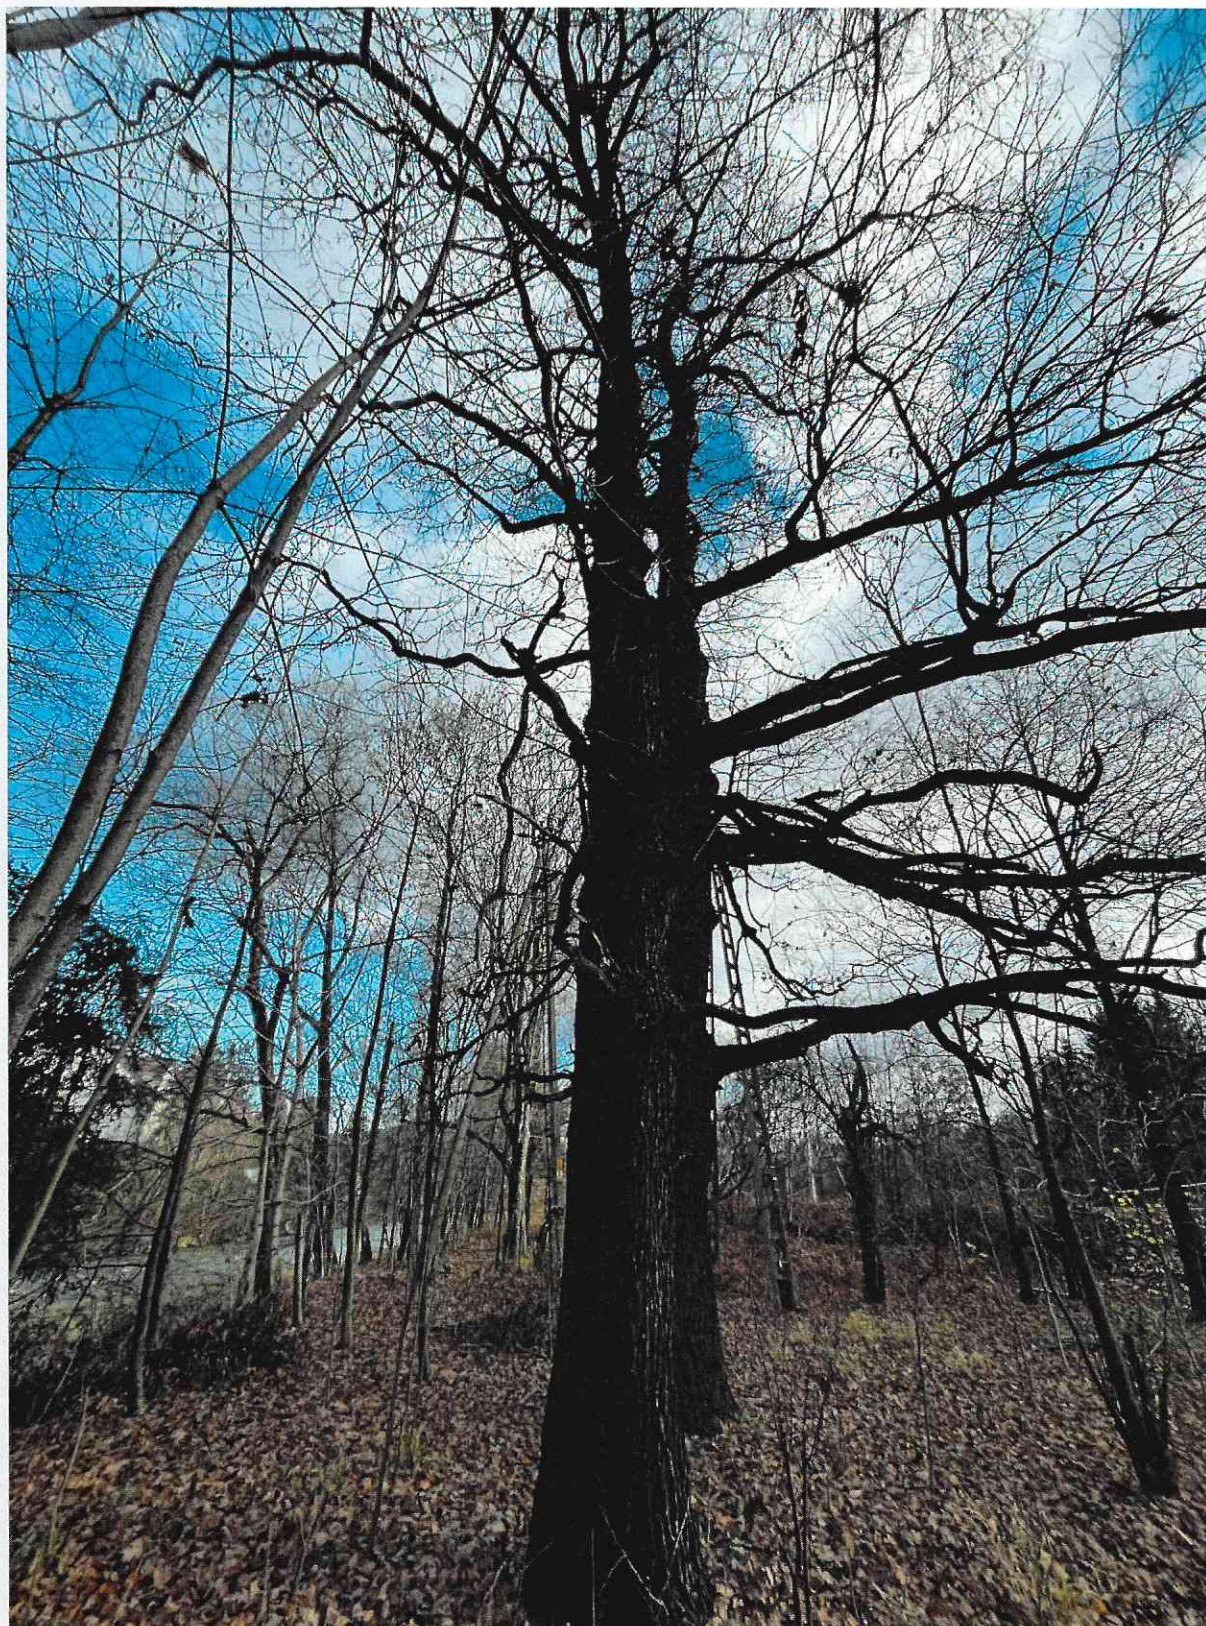
Drzewo o numerze 3 to również dąb szypułkowy o obwodzie pnia na wysokości 1,30 m – 222 cm. W chwili gdy został uznany pomnikiem przyrody określono jego wysokość na 19 m, a obwód wynosił 192 cm. To drzewo o pniu prostym, noszące ślady cięć technicznych, z licznymi pędami odroślowymi, zbliźnowaczeniami i bliznami. Widoczne ślady wypróchnienia, wygonione konary, ślady posuszu w koronie. Drzewo w średnim stanie fitosanitarnym.

Fot.8. Dąb szypułkowy (*Quercus robur*) uznany za pomnik przyrody zlokalizowany obok linii energetycznej – drzewo numer 3.

Zalecane działania ze względu na lokalizację, gałęzie znajdują się w zasięgu linii energetycznej, wskazane niewielkie cięcia techniczne gałęzi – do 20 % w obrębie korony od strony linii energetycznej.
