**UCHWAŁA NR XXII/175/2026
RADY MIASTA SUCHA BESKIDZKA**

w sprawie uzgodnienia przeprowadzenia prac pielęgnacyjnych pomnika przyrody

**Opinia dendrologiczna drzew uznanych za pomniki przyrody,
rosnących w pasie technologicznym linii energetycznej średniego
napięcia 15 kV Sucha-Wodociągi na działce 8950/2 w miejscowości
Sucha Beskidzka, powiat suski**

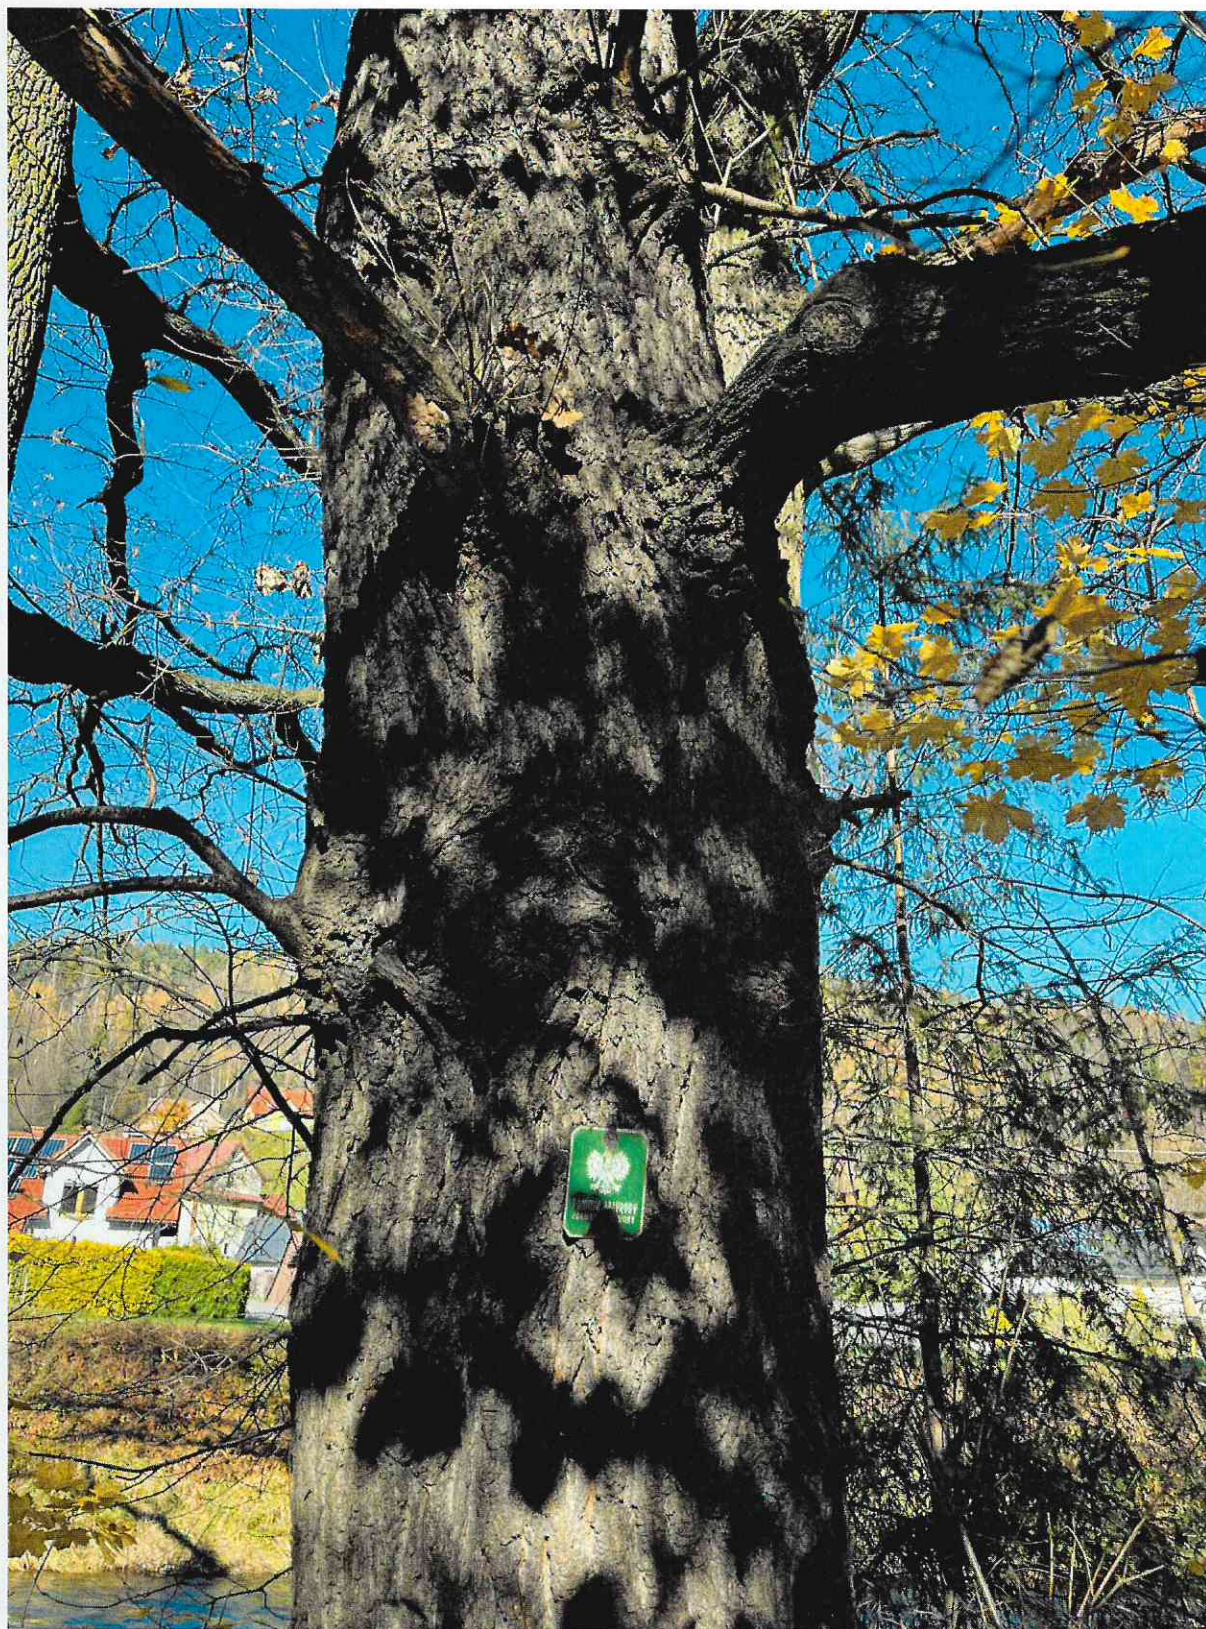
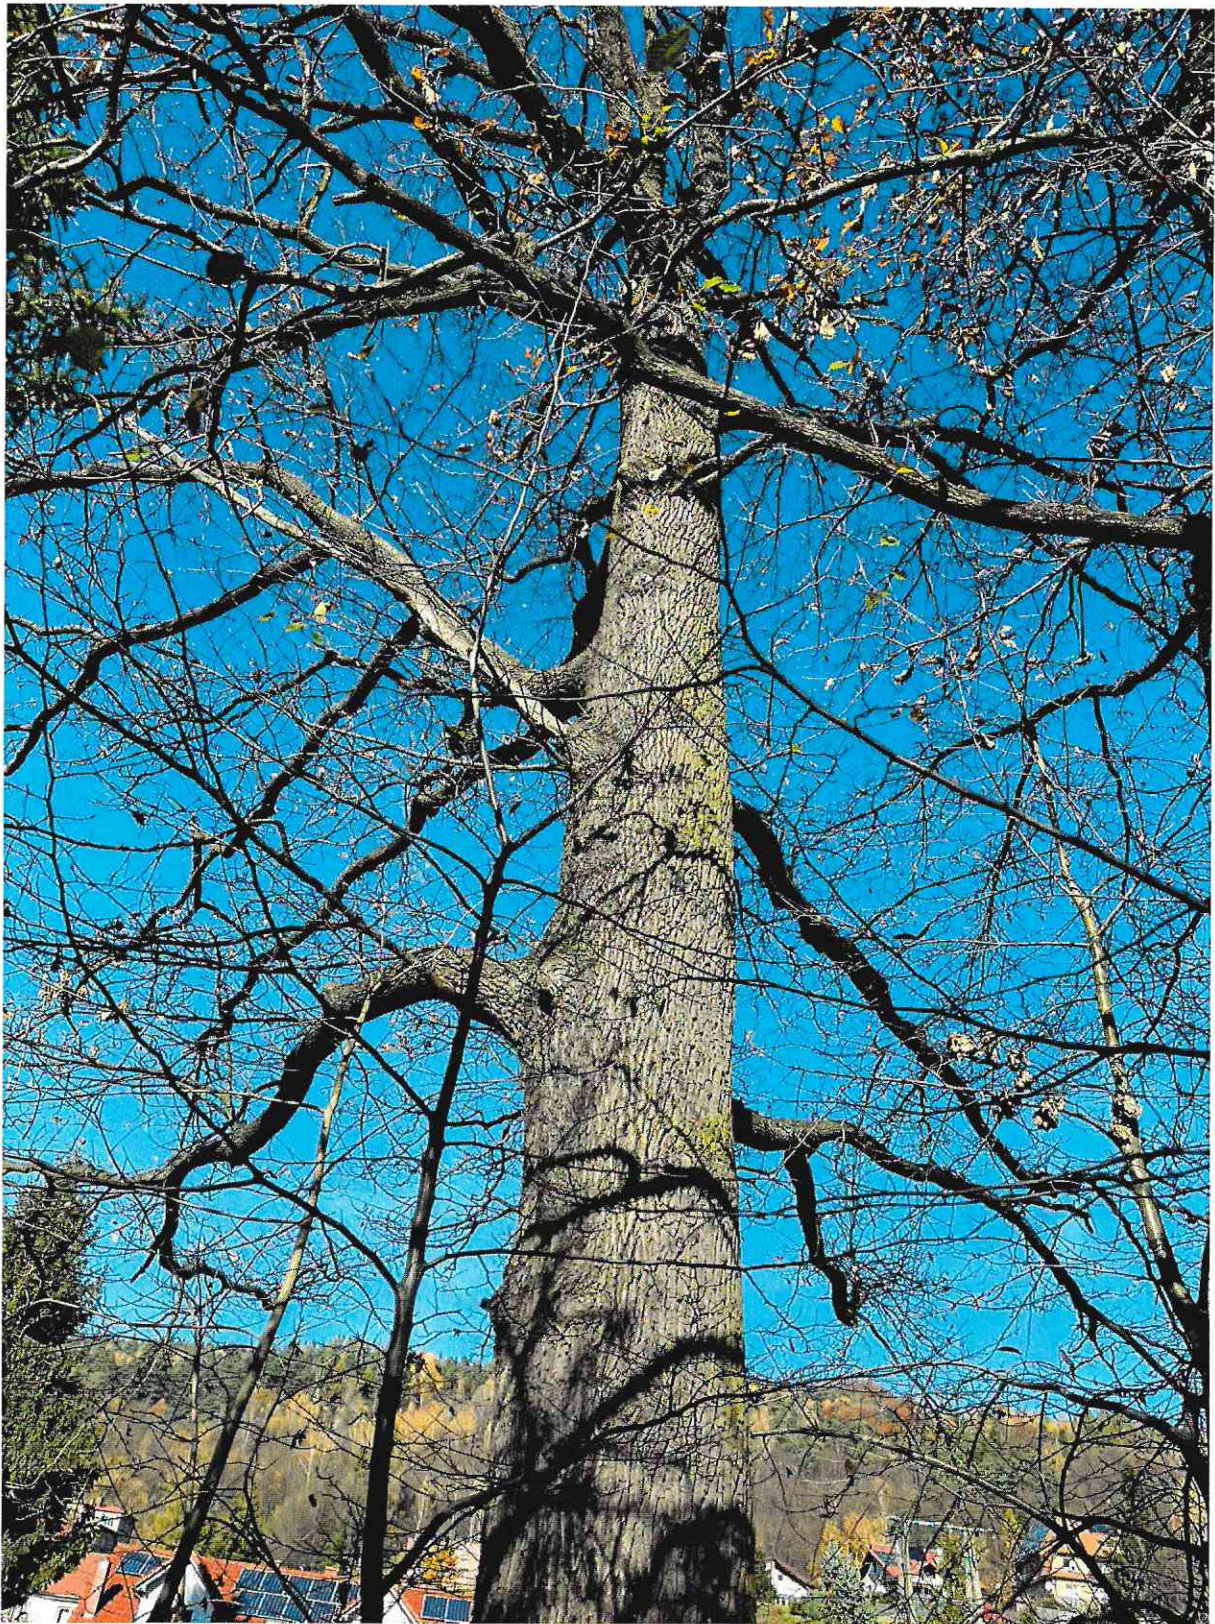
Drzewo rośnie na brzegu rzeki, znajduje się w otoczeniu innych drzew i nie jest za bardzo wyeksponowane. Poza dużymi rozmiarami i imponującą sylwetką słynie przede wszystkim z długowieczności, niezwykle cennego drewna i silnego systemu korzeniowego. Cechy te powodują, że dąb szypułkowy jest powszechnie uważany za jedno z najszlachetniejszych drzew. Pień prosty, gruby, regularny. Korona szeroka i rozłożysta, posiada dużo rozgałęzień i śladów po cięciach technicznych po stronie przeciwnej do linii energetycznej. Konary bardzo grube i silne, o imponujących rozmiarach, posuszu niewiele, widoczne blizny i zrakowacenia. Na pniu występują pojedyncze zarodniki grzybów. Stan fitosanitarny średni.

Fot.2. Dąb szypułkowy (*Quercus robur*) uznany za pomnik przyrody zlokalizowany obok linii energetycznej – drzewo numer 1.

Fot.3. Dąb szypułkowy (*Quercus robur*) uznany za pomnik przyrody zlokalizowany obok linii energetycznej – drzewo numer 1.

Zalecane działania ze względu na lokalizację, gałęzie znajdują się w zasięgu linii energetycznej, wskazane niewielkie cięcia techniczne dwóch gałęzi – do 10 % w obrębie korony od strony linii energetycznej.

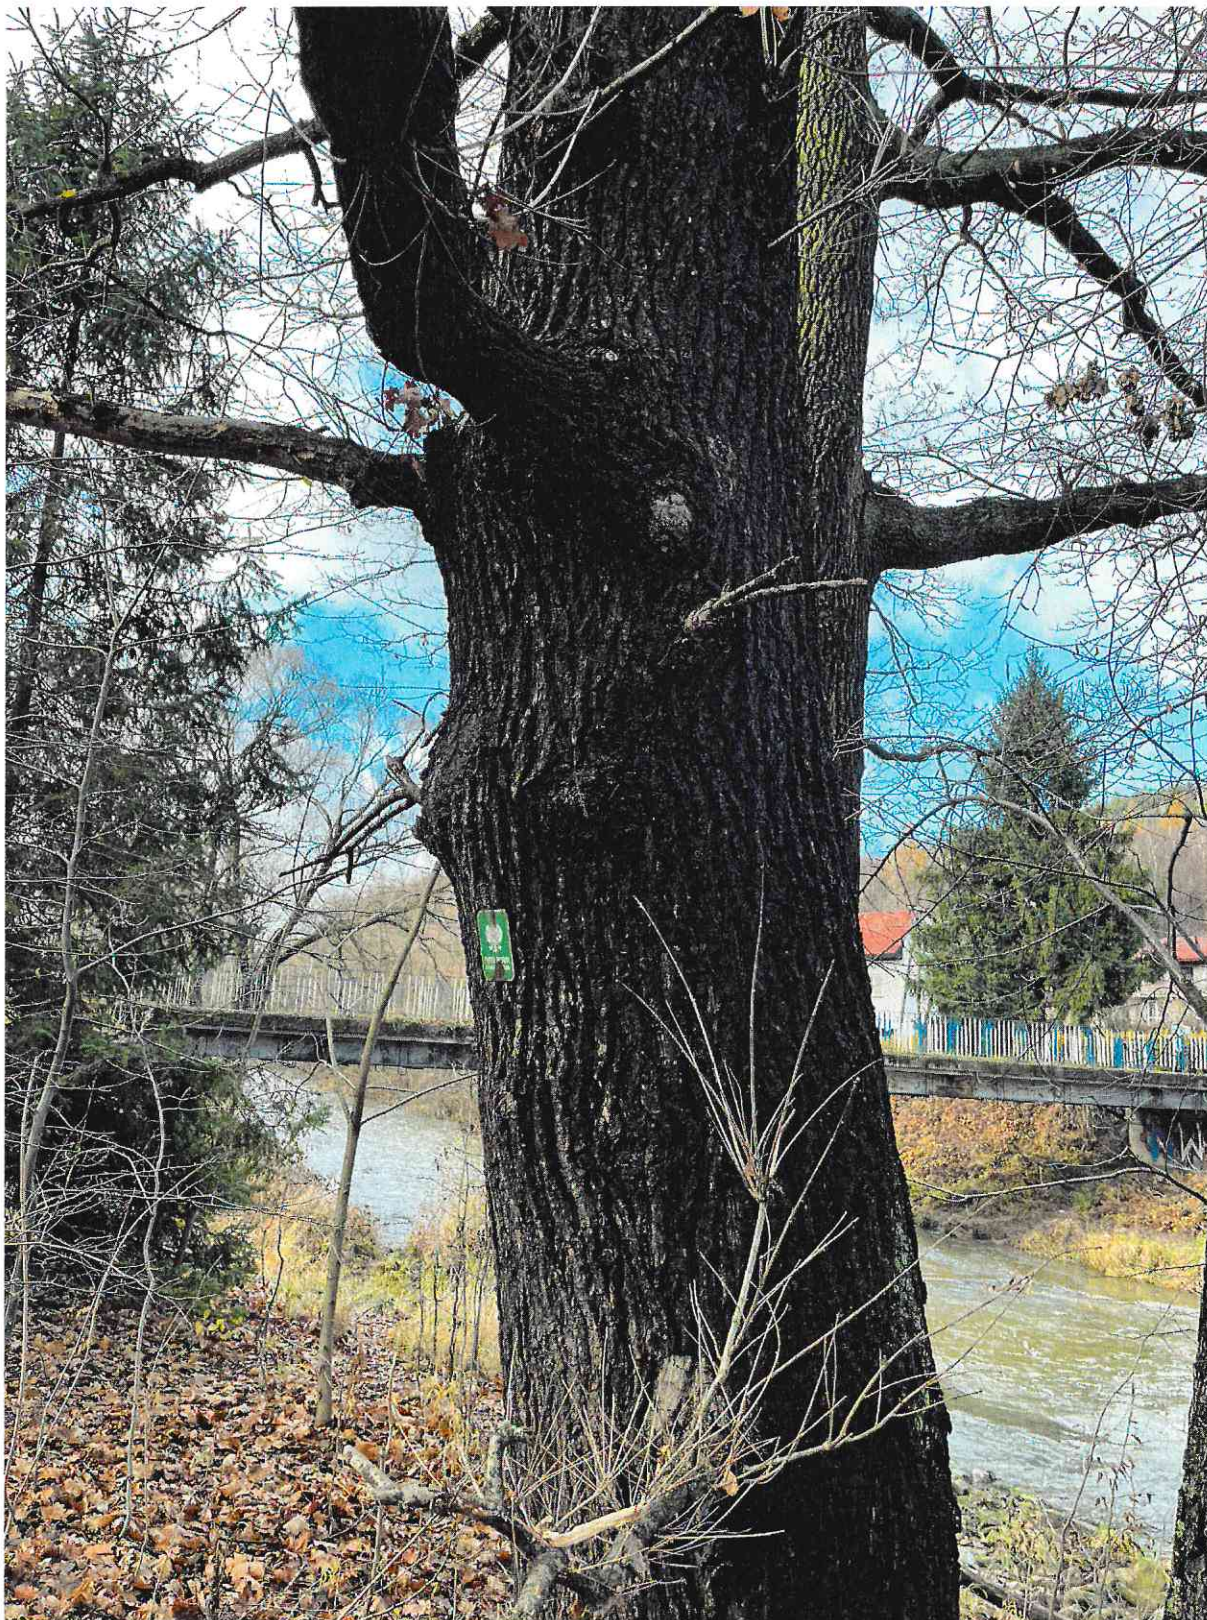
To również okaz dębu szypułkowego, o obwodzie pnia na wysokości 1,30 m – 256 cm. W chwili uznania je za pomnik przyrody jego wysokość oszacowano na 21 m, a obwód wynosił 220 cm. Drzewo rośnie na brzegu rzeki, znajduje się w otoczeniu innych drzew i nie jest za bardzo wyeksponowane. Dąb jest nieznacznie pochylony w stronę linii energetycznej. Pień gruby, walcowaty, pokryty odroślami, bulwotatymi zgrubieniami, w dolnej części odziomka widoczne wypróchnienie o długości 78 cm i szerokości 12 cm. Na pniu widoczne blizny i zrakowacenia, podobnie jak w strefie korzeni nie stwierdzono zarodników grzybów. Duże drzewo liściaste, ma widoczne ślady posuszu w koronie. Występują ślady po poprzednich cięciach technicznych, stan fitosanitarny średni.

Fot.5. Dąb szypułkowy (*Quercus robur*) uznany za pomnik przyrody zlokalizowany obok linii energetycznej – drzewo numer 2.

Zalecane działania ze względu na lokalizację, gałęzie znajdują się w zasięgu linii energetycznej, wskazane niewielkie cięcia techniczne trzech gałęzi – do 15 % w obrębie korony od strony linii energetycznej.

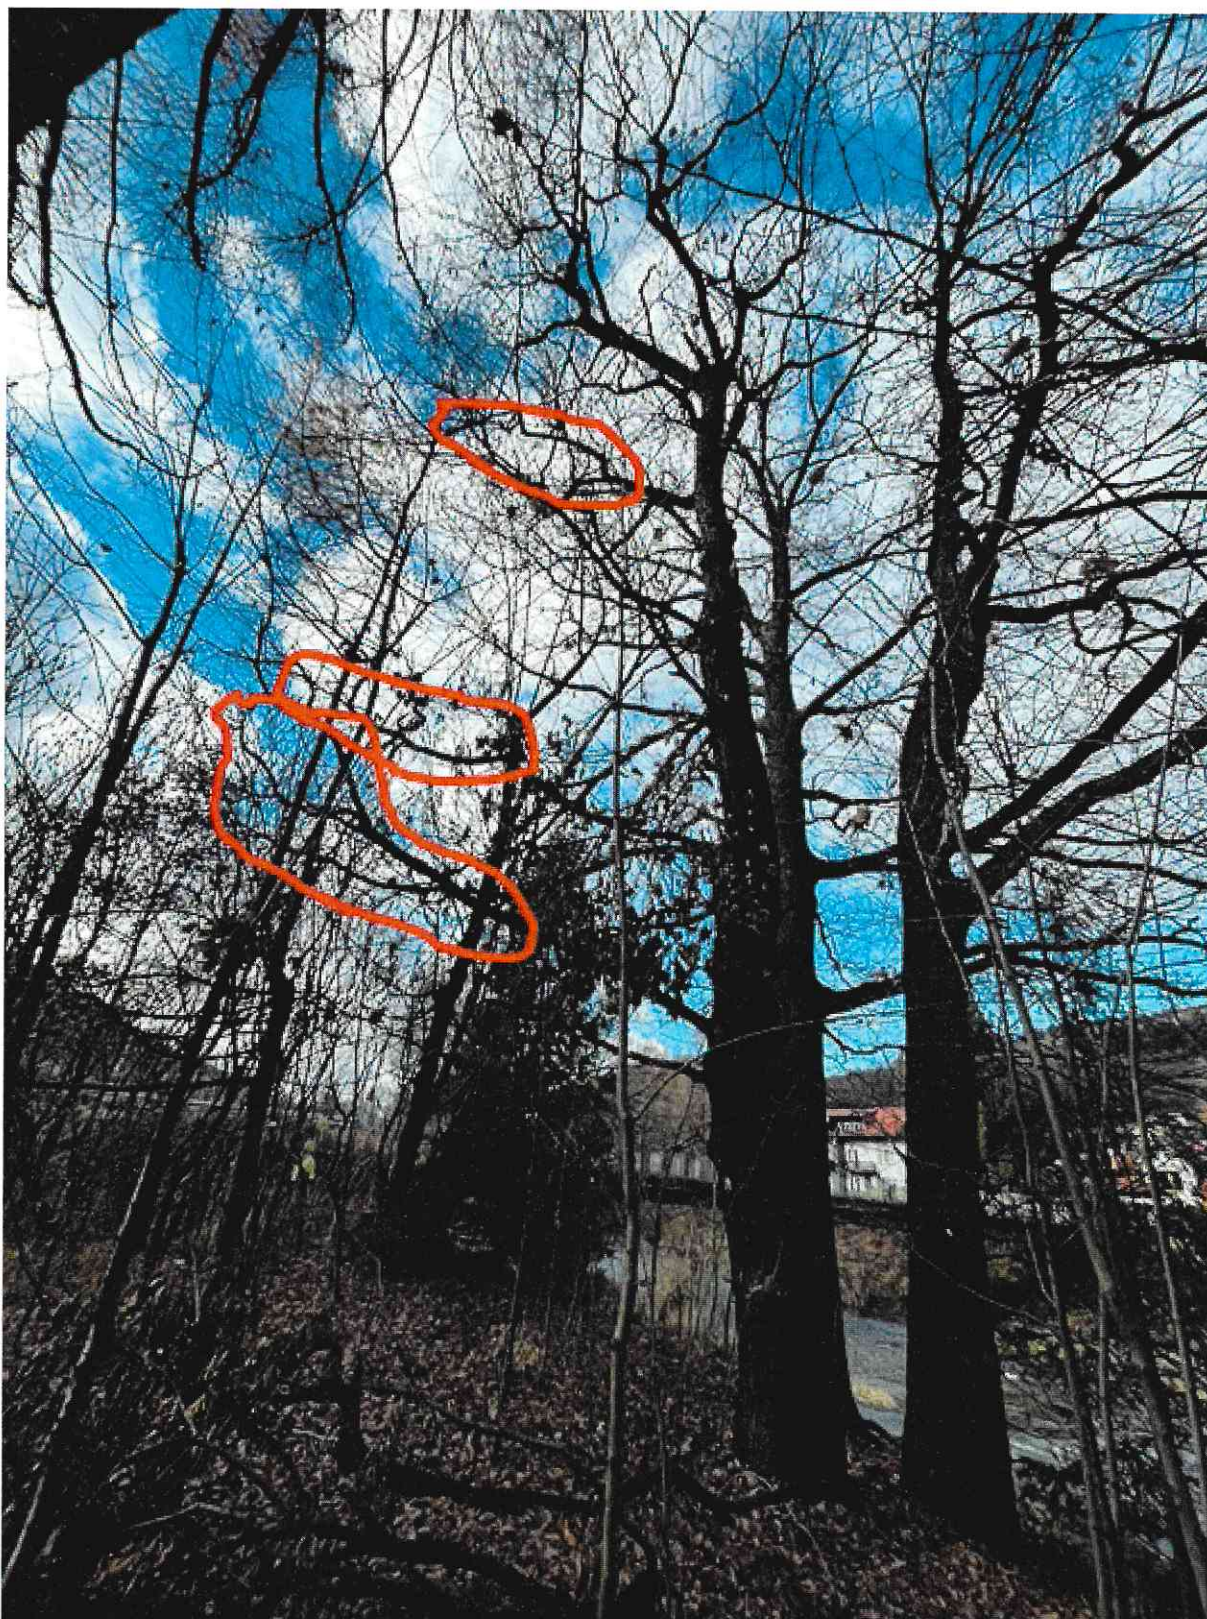
Fot.7 Dąb szypułkowy (*Quercus robur*) uznany za pomnik przyrody zlokalizowany obok linii energetycznej (czerwonym kolorem zaznaczono gałęzie do wycięcia) – drzewo numer 2.

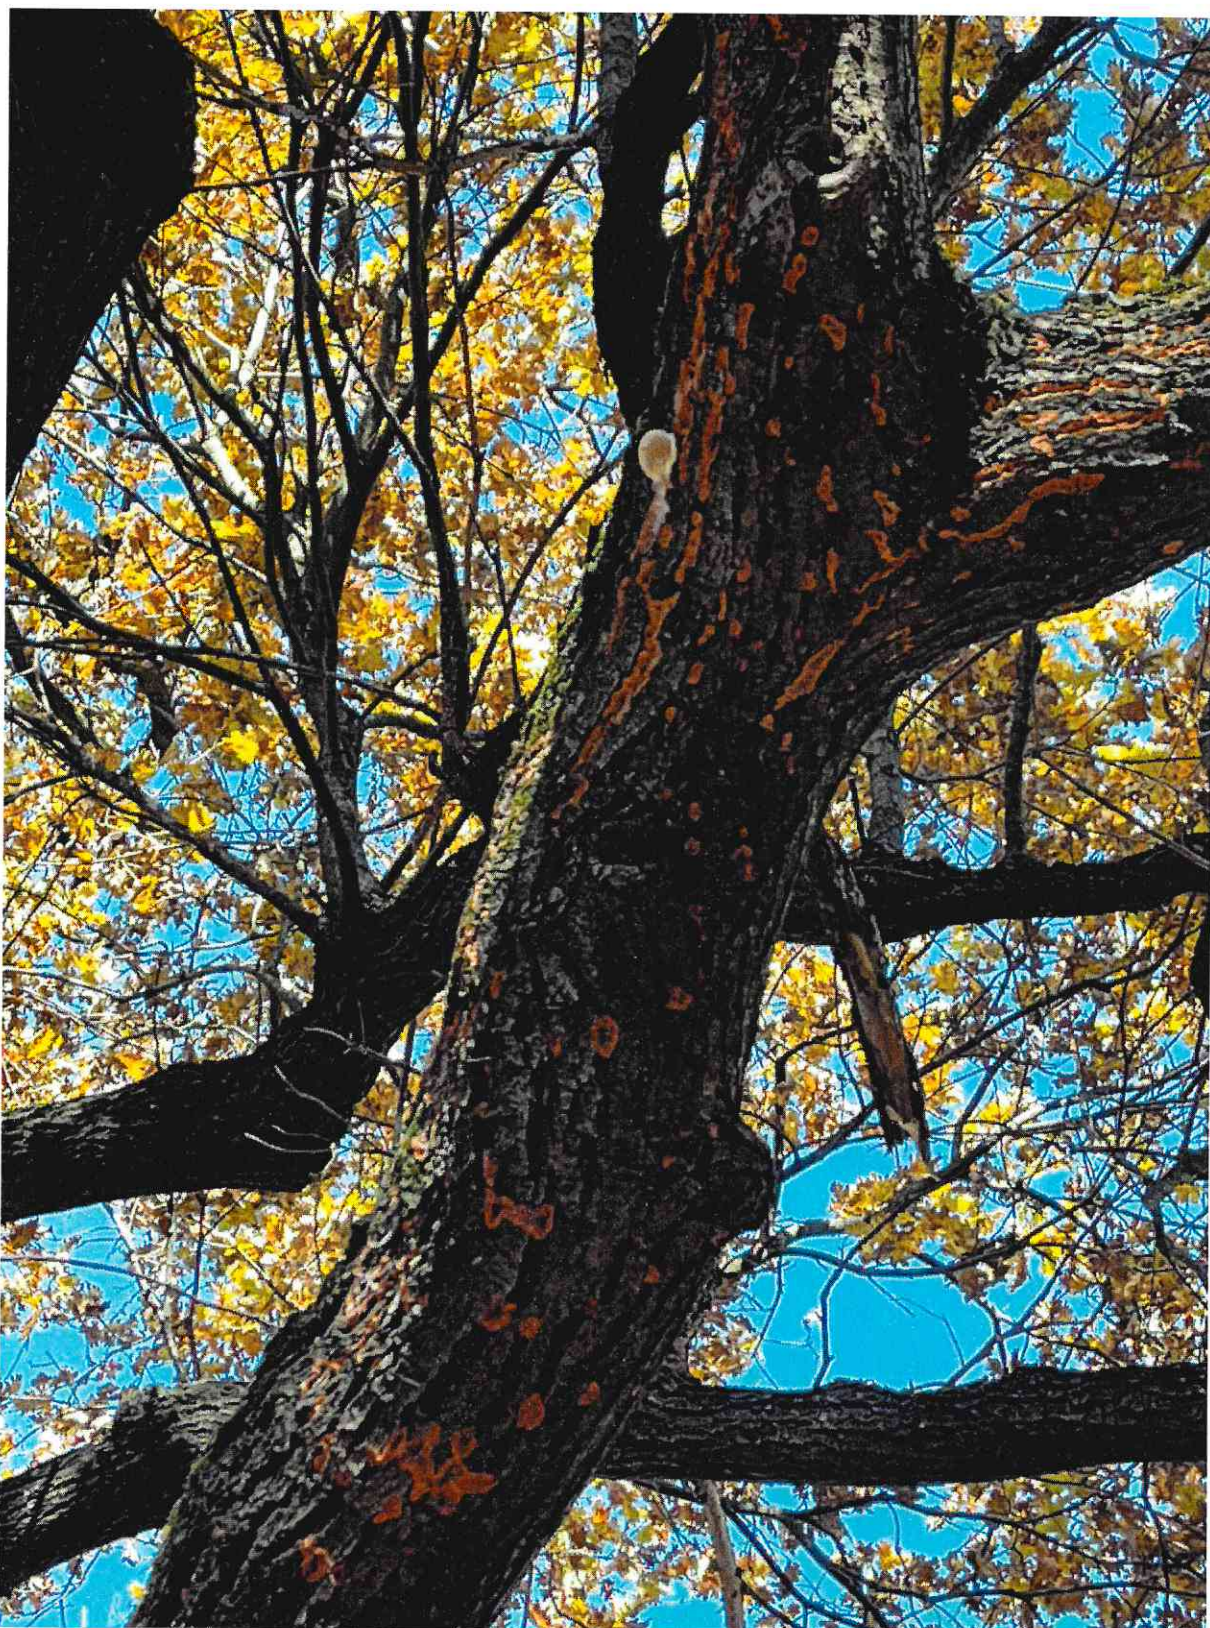
Drzewo o numerze 3 to również dąb szypułkowy o obwodzie pnia na wysokości 1,30 m – 281 cm. W chwili gdy został uznany pomnikiem przyrody określono jego wysokość na 21 m, a obwód wynosił 261 cm. Widoczne ślady posuszu w koronie. Drzewo w średnim stanie sanitarnym. Pień prosty, gruby, regularny. Korona szeroka i rozłożysta, posiada dużo rozgałęzień i śladów po cięciach technicznych. Konary bardzo grube i silne, o imponujących rozmiarach, widoczne blizny i zrakowacenia. Na gałęzi występują liczne zarodniki grzybów. Obecny posusz w koronie. Stan fitosanitarny średni.

Fot.11. Zarodniki grzybów na dębie szypułkowym (*Quercus robur*) – drzewo numer 4.

Zalecane działania ze względu na lokalizację, gałęzie znajdują się w zasięgu linii energetycznej, wskazane niewielkie cięcia techniczne – do 20 % w obrębie korony od strony linii energetycznej.
